美祢市学校施設長寿命化計画

2022年（令和4年）3月

美祢市教育委員会

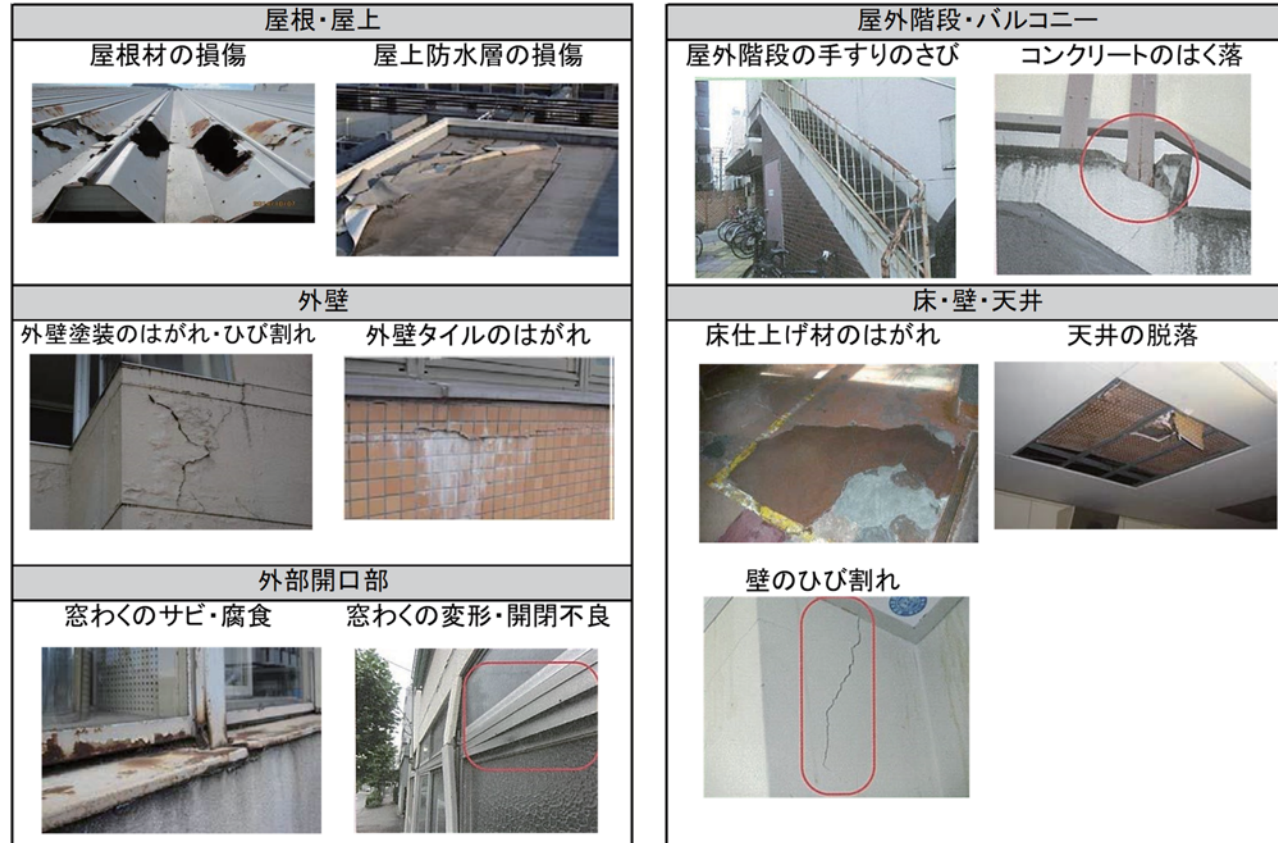
＜参考＞劣化事象の例

画像出典：文部科学省「学校施設長寿命化計画の策定に係る解説書」、(一財)建築保全センター「施設管理者のための建築物の簡易な劣化判定ハンドブック」

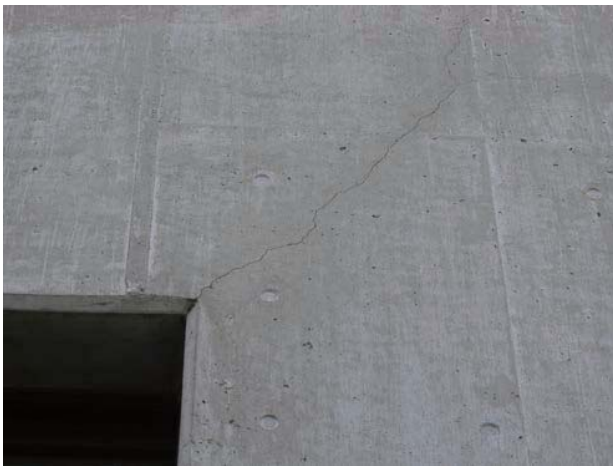
図 コンクリートのひび割れ

- 鉄筋コンクリートは、コンクリートの芯に鉄筋を配することで強度を高めたもので、コンクリートの性質である高い圧縮強度と、鉄筋の粘り強さと引張強度を合せ持ちます。
- 鉄筋コンクリートに生じる劣化には、①コンクリートの変質・組織崩壊・ひび割れ・欠けなどのコンクリート自身の劣化と、②鉄筋の腐食とに大別できます。
- 通常、これらの劣化現象は単独で発生しますが、個々の劣化事象は互いに助長し合う関係にあります。例えば、コンクリートの中性化が進行し内部の鉄筋が腐食する（さびる）と、鉄筋が膨張するため、鉄筋を覆っているコンクリートのひび割れやはく落などの劣化を招きます。

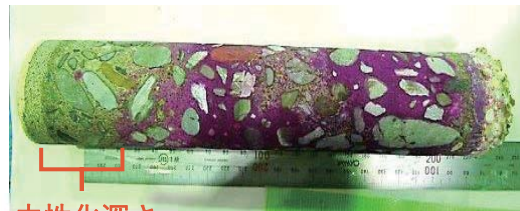
図 コンクリートの中性化

中性化深さ

エコスクール	環境負荷の低減等により環境を考慮した学校施設のこと。環境負荷の低減に貢献するとともに、児童生徒の環境学習に施設を教材として活用し、地域の環境教育の発信拠点としても先導的な役割を果たす。
構造躯体	柱、梁、床等の建物の構造部分のこと。
コンクリートの中性化	コンクリート内部のアルカリ成分が失われること。コンクリートの中性化が進行すると、鉄筋等の鋼材が腐食し、コンクリートのひび割れや剥離の原因となり、耐荷力の低下等の構造物の性能低下を生じる。
事後保全	障害が発生した時点で修繕等を行う手法のこと。
修繕	建物や設備の損傷・老朽化箇所を修復して、一時的に機能を回復させること。
大規模改修	経年により老朽化した建物の原状回復を図る工事のこと。
