美祢市橋梁長寿命化修繕計画

令和 8年 3月

美 祢 市

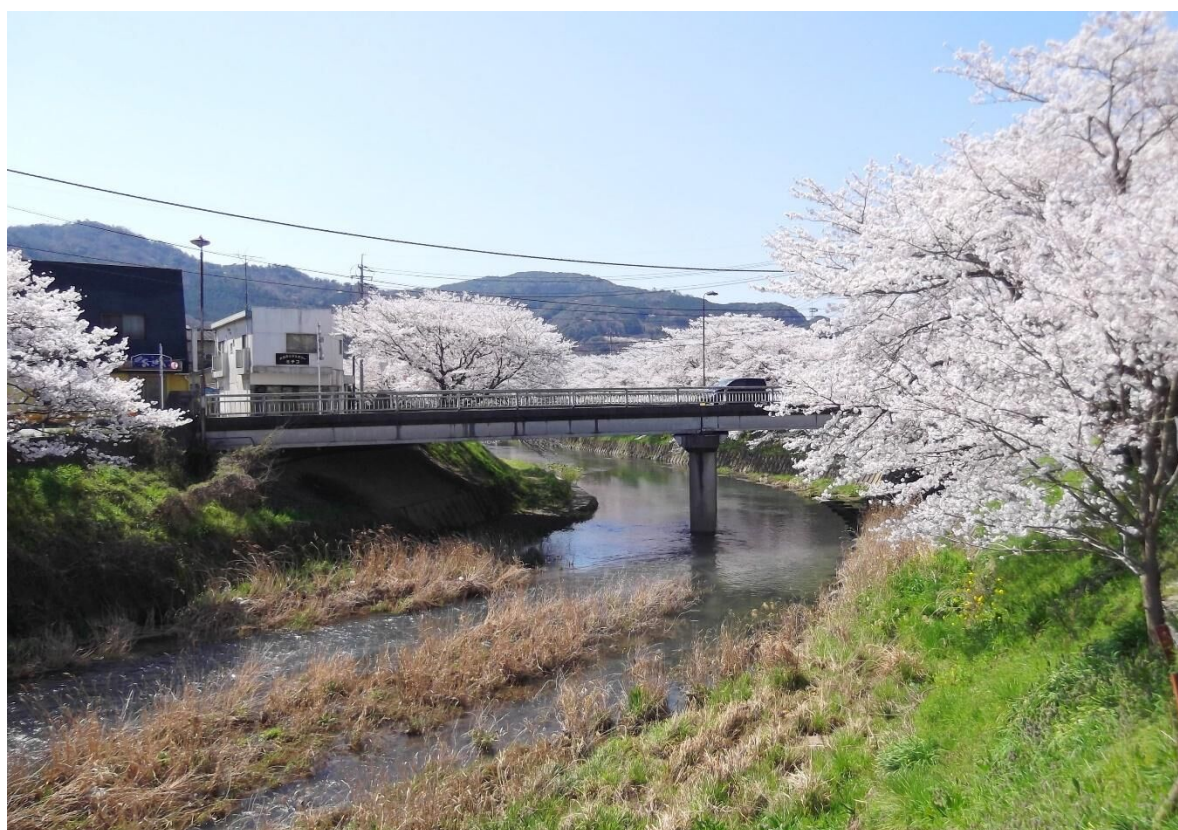
表紙の橋梁

平城橋

橋梁形式：PC床版橋

厚狭川に架かる橋です。美祢市役所から北300mの位置に架橋しています。

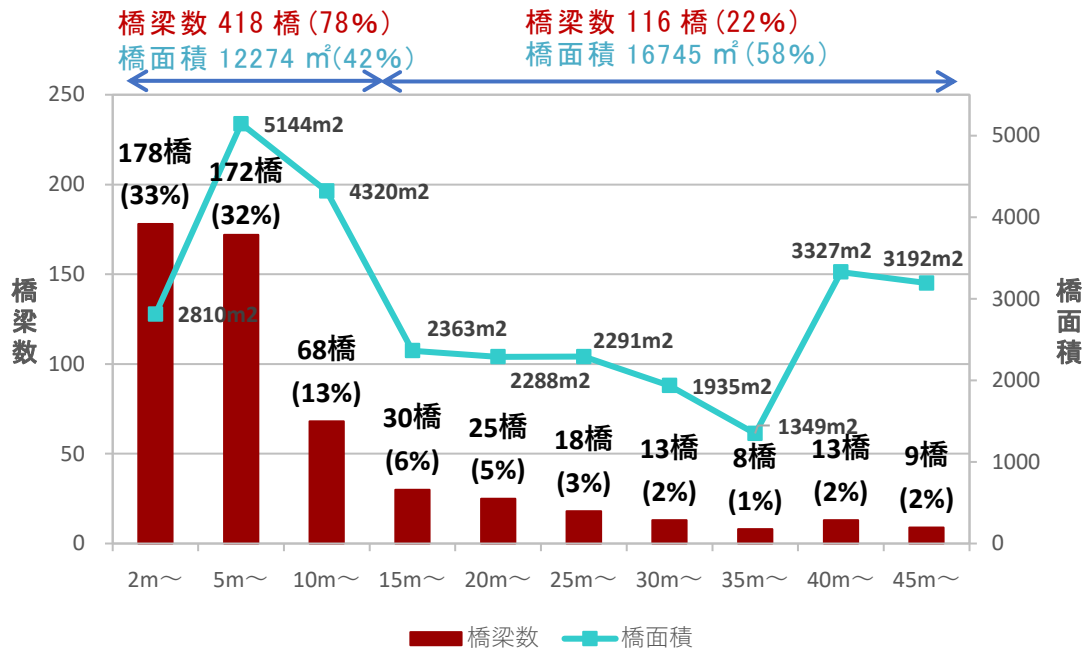
図2-2 橋長ごとの橋梁数及び橋面積

⇒ 橋長ごとの橋梁数は、図2-2に示すとおり橋長15m以上が116橋で全体の22%、橋長15m未満が418橋で全体の78%を占めています。しかし、橋長ごとの橋面積では、橋長15m以上が16745㎡で全体の58%、橋長15m未満が12274㎡で全体の42%を占めています。

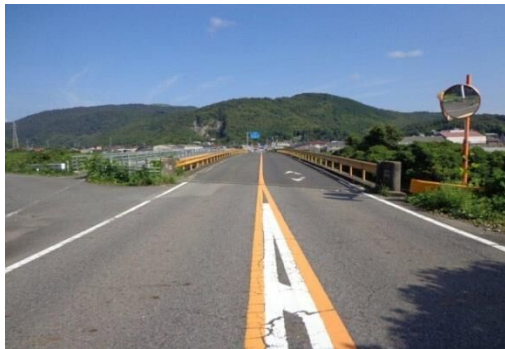
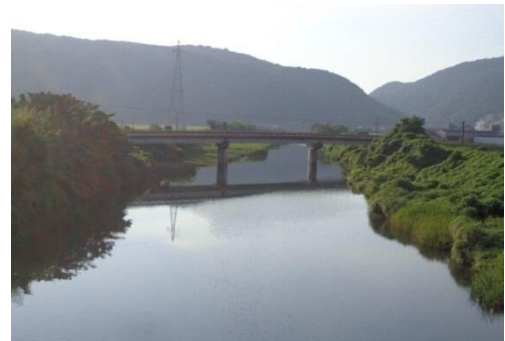
美祢市の管理する橋梁の中で最長（原田橋 PC-T桁橋 橋長86.3m 1972年完成）

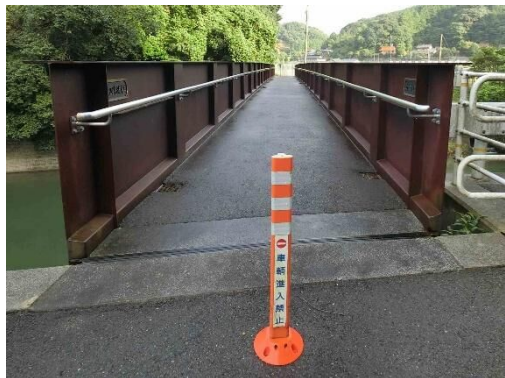
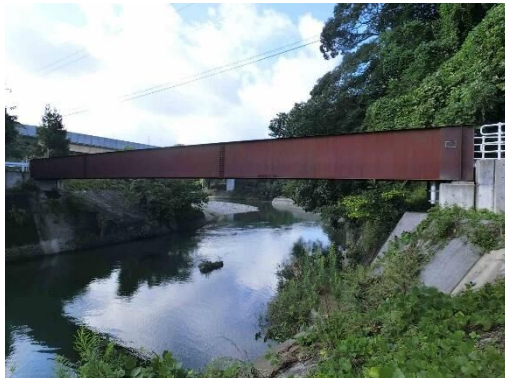
写真2-1 美祢市の代表的な橋梁

美祢市の管理する橋梁 鋼橋（亀橋 鋼I桁橋 橋長32.1m 2012年完成）

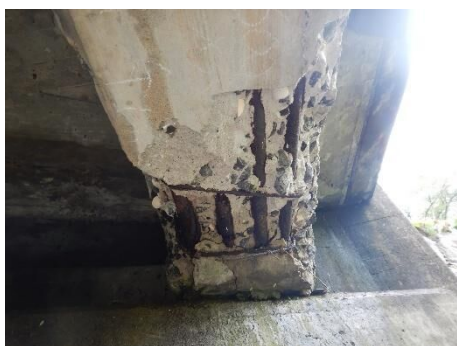
写真2-2 上部工Con(主桁・横桁)の損傷状況

⇒ RC橋における部材区分別の損傷区分の割合は図2-5に示すとおりであり、上部工Conに著しい損傷(損傷区分:c)を有する橋梁の割合が高くなっています。特に上部工Conの損傷では、主桁・横桁の剥離・鉄筋露出等の損傷が多く見られます。また、床版・間詰においても同様の損傷が多く見られます。

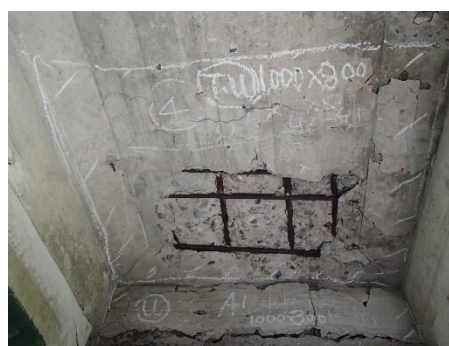
写真2-3 上部工Con(床版・間詰)の損傷状況

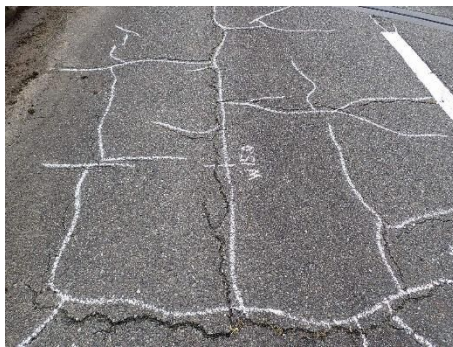
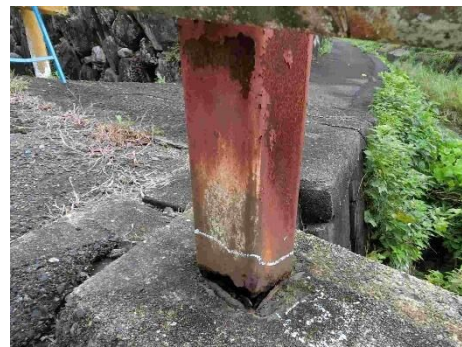
写真2-4 上部工その他(舗装、地覆・高欄)の損傷状況

⇒ PC橋における部材別の損傷の割合は図2-6に示すとおりであり、上部工その他、下部工に著しい損傷(損傷区分:c)を有する橋梁の割合が高くなっています。特に上部工その他の損傷では、舗装のひびわれ、地覆・高欄の防食機能の劣化等の損傷が多く見られます。また、下部工では橋台・橋脚のひびわれから遊離石灰の湧出等の損傷が多く見られます。

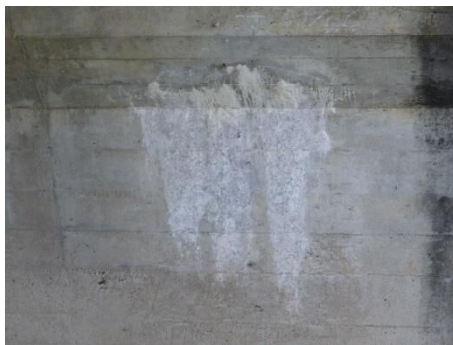
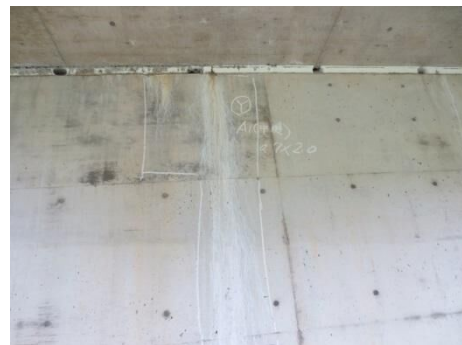
写真2-5 下部工(橋台・橋脚)の損傷状況

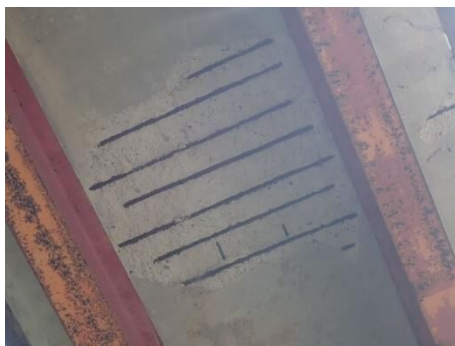
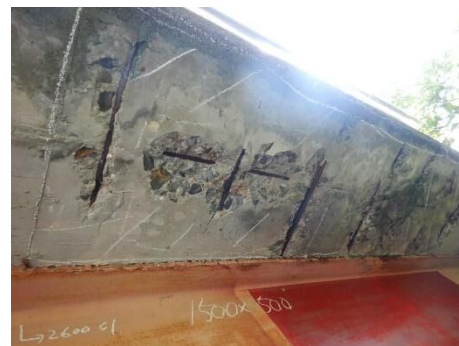
写真2-6 上部鋼(Con床版)の損傷状況

⇒ 鋼橋における部材別の損傷の割合は図2-7に示すとおりであり、橋全体に著しい損傷(損傷区分:c)を有する橋梁の割合が高くなっています。特に上部工鋼の損傷では、Con床版の剥離・鉄筋露出等の損傷が多く見られます。また、上部工その他では舗装のひびわれ、下部工では橋台・橋脚のひびわれから遊離石灰の湧出等の損傷が多く見られます。

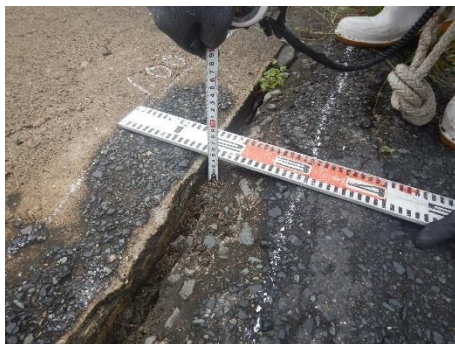
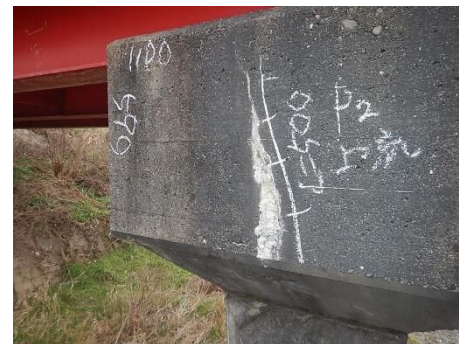
写真2-7 上部工その他(舗装)、下部工(橋台・橋脚)の損傷状況

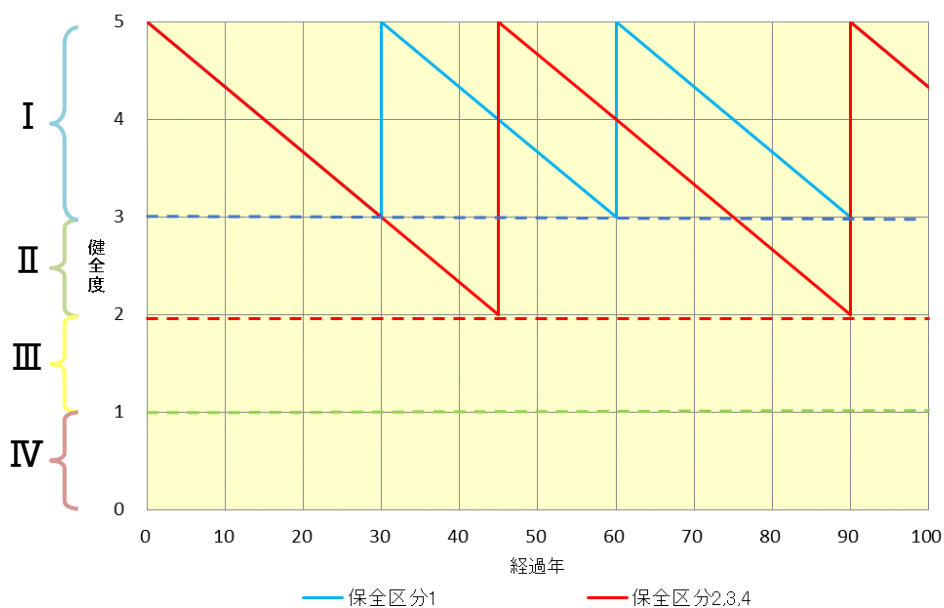
図 4-4 RC 橋、PC 橋における橋単位健全度と経過年の関連性

管理水準は、保全区分ごとに以下のように設定し、劣化予測による将来の健全度が管理水準に達した時点、もしくは達する前に補修等の対策を実施します。

- 保全区分 1 (予防保全) : 健全度 3 (損傷程度が軽微な段階)
- 保全区分 2,3,4 (予防保全) : 健全度 2 (損傷・劣化がある程度顕在化した段階)

RC 橋、PC 橋 (架替検討橋齢 75 年) の場合

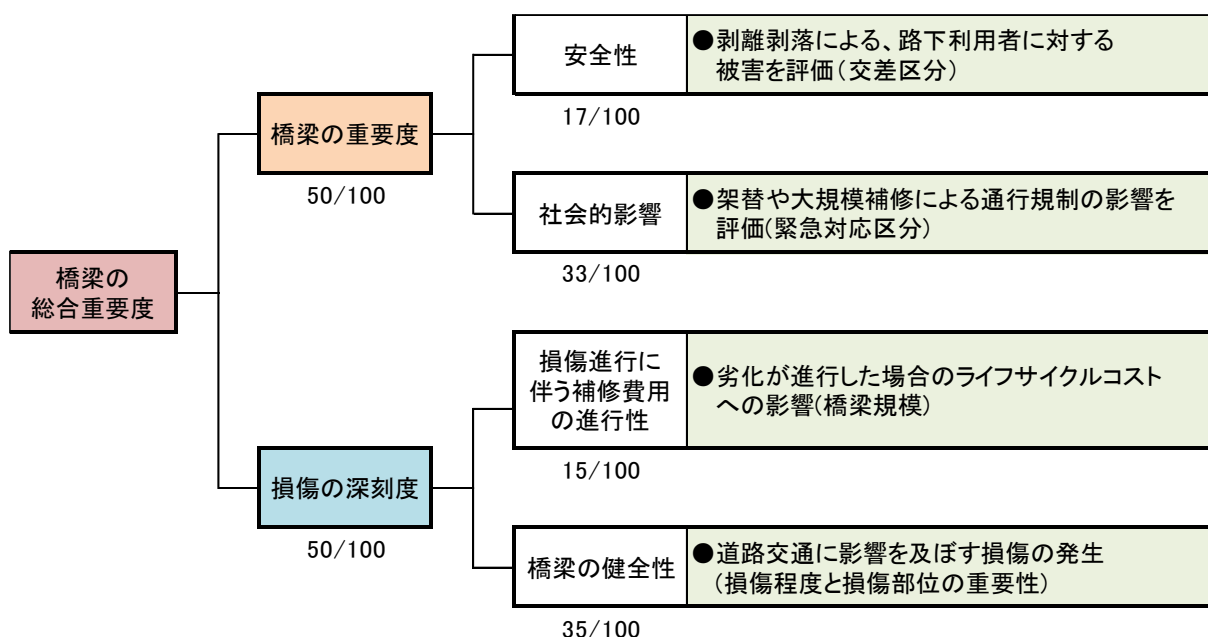
図4-6 総合重要度の評価

平準化にあたり、補修が必要な橋梁の優先度を評価します。優先度については、損傷の深刻度と橋梁の重要度に重み係数を考慮した総合重要度で評価します。

$$\text{総合重要度} = \alpha \times \text{【損傷の深刻度】} + \beta \times \text{【橋梁の重要度】}$$

$$\alpha, \beta : \text{重み係数 } \alpha + \beta = 1.0$$
