# 美祢市

## 門型標識長寿命化修繕計画

(令和 7 年 11 月一部改定)

美祢市 建設課

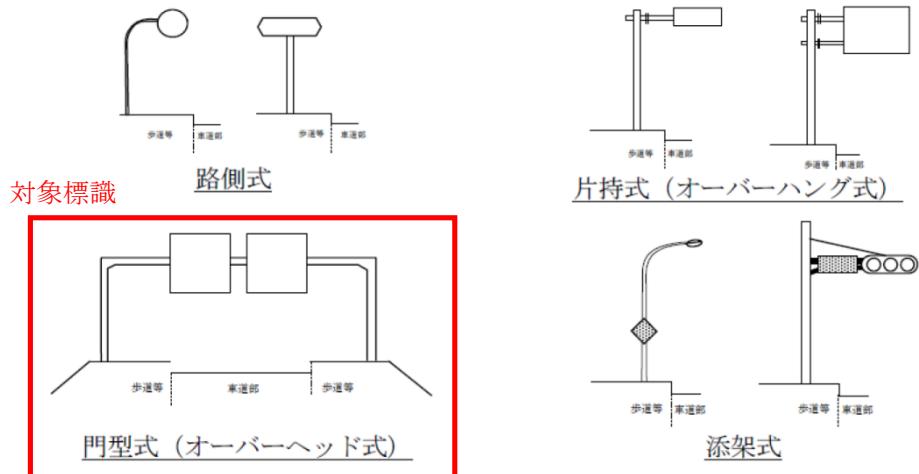
図1. 対象とする標識（門型標識）

門型標識長寿命化修繕計画の対象とする附属物は、道路法第2条第1項に基づく道路附属物のうち、美祢市が管理する門型の道路標識とする。

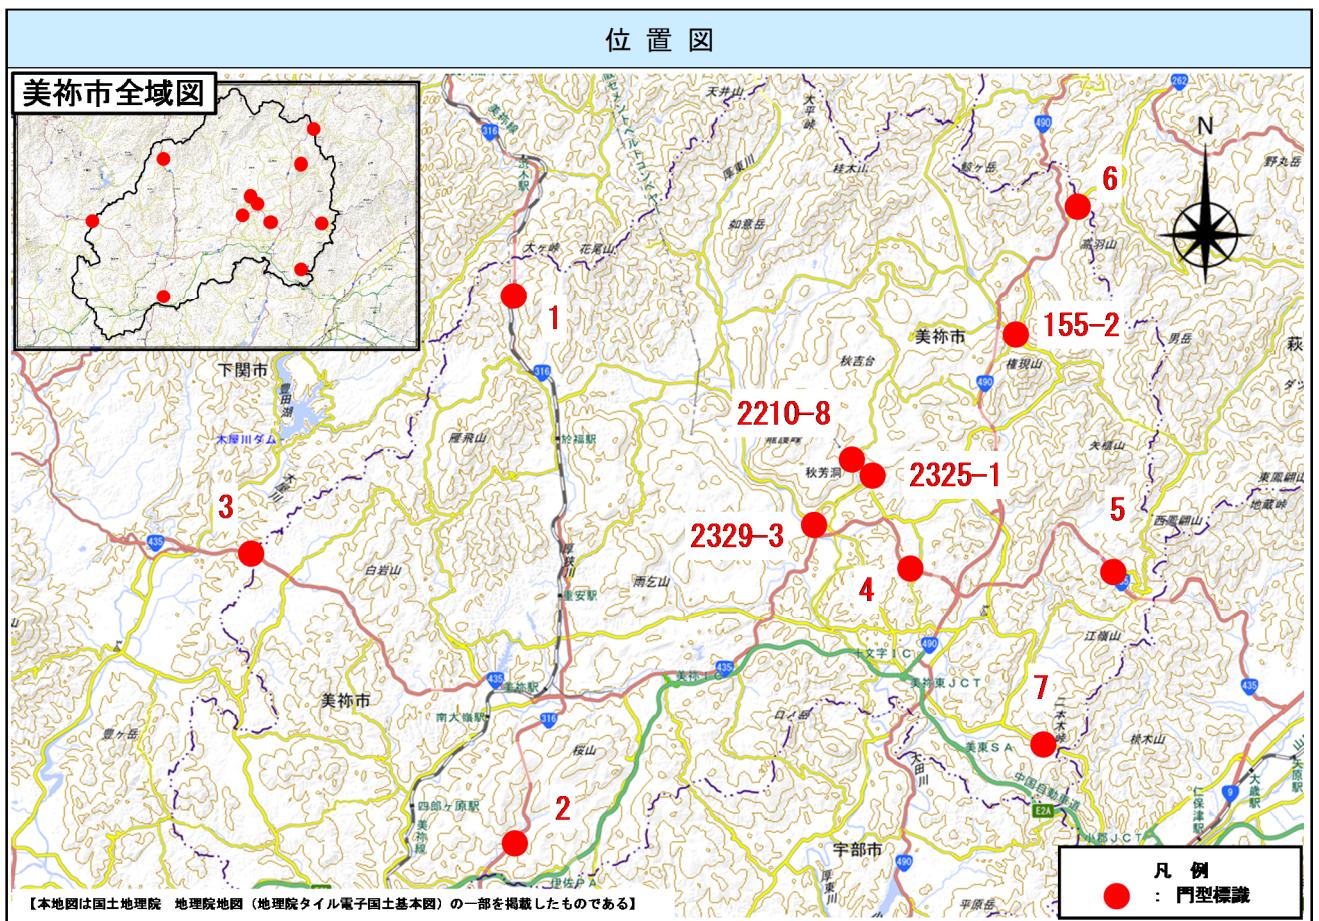
図2. 門型標識の設置位置 (R7年3月現在)

美祢市における管理対象の門型標識を以下に示す。

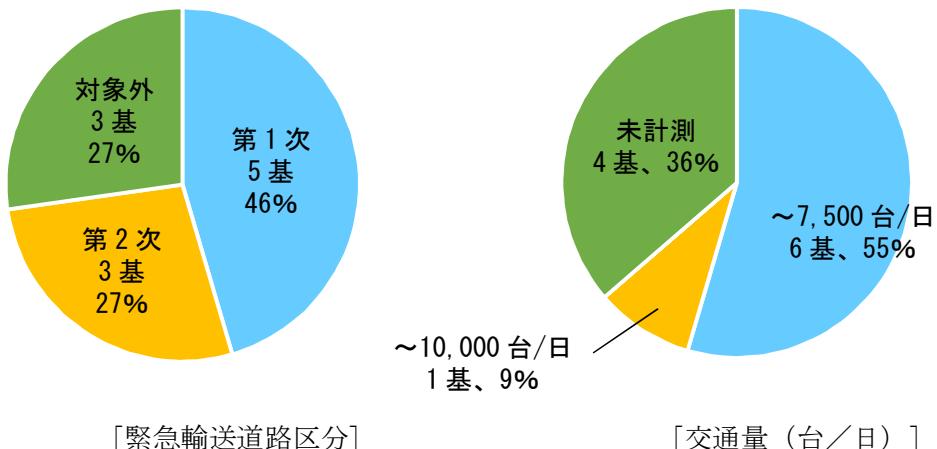
図3. 門型標識の設置個所別の分布図

門型標識は、下図に示す通り緊急輸送道路や比較的交通量が少ない路線に設置されている。

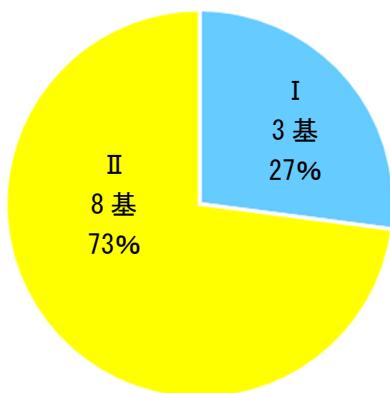
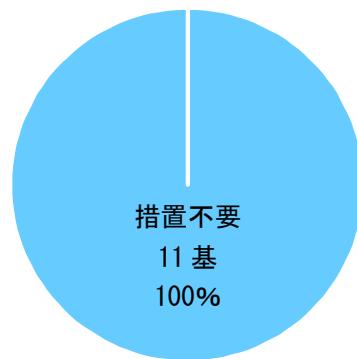
図 4. 施設毎の健全性診断結果

- 比較的に新しい施設が多いことから、施設の倒壊、落下等の恐れがある緊急措置段階【判定IV】および、早期に措置を講ずべき早期措置段階【判定III】の施設はない。
- 全体的に、健全【判定I】または予防保全段階【判定II】の状態であり、早急に補修・補強が必要な施設はない。

[診断結果：損傷判定]

[診断結果：措置の可否]

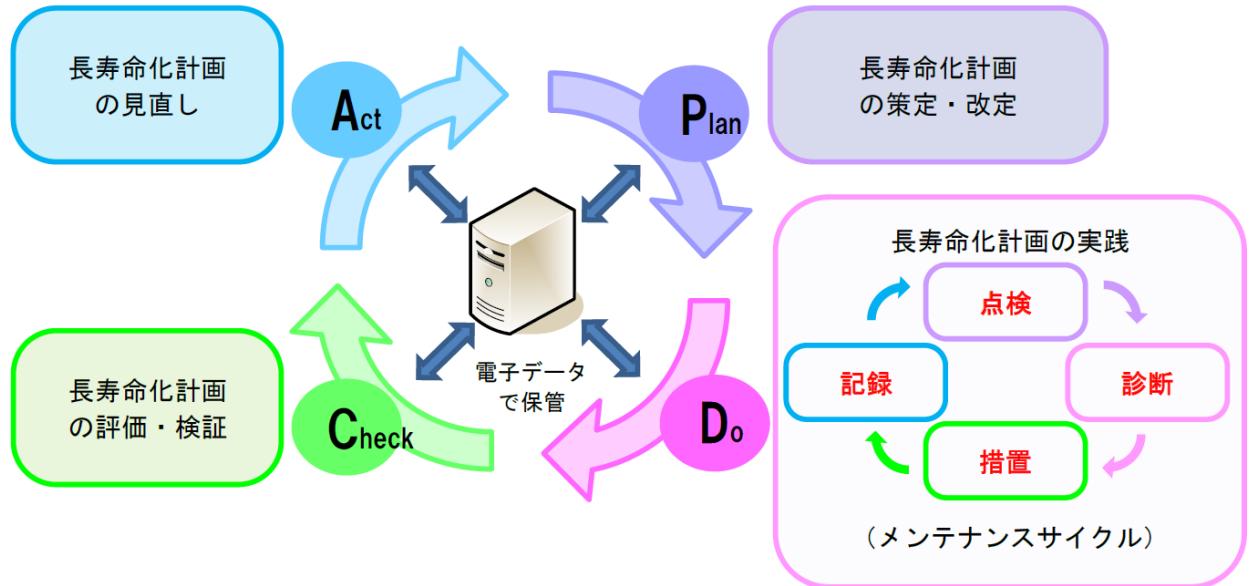
図 5. メンテナンスサイクルと P D C A サイクルのイメージ

門型標識等の機能を維持していくために、メンテナンスサイクル(点検→診断→措置→記録→点検・・・)を構築し、それを P D C A サイクルにより維持可能な計画や体制を整備し、発展させていく。

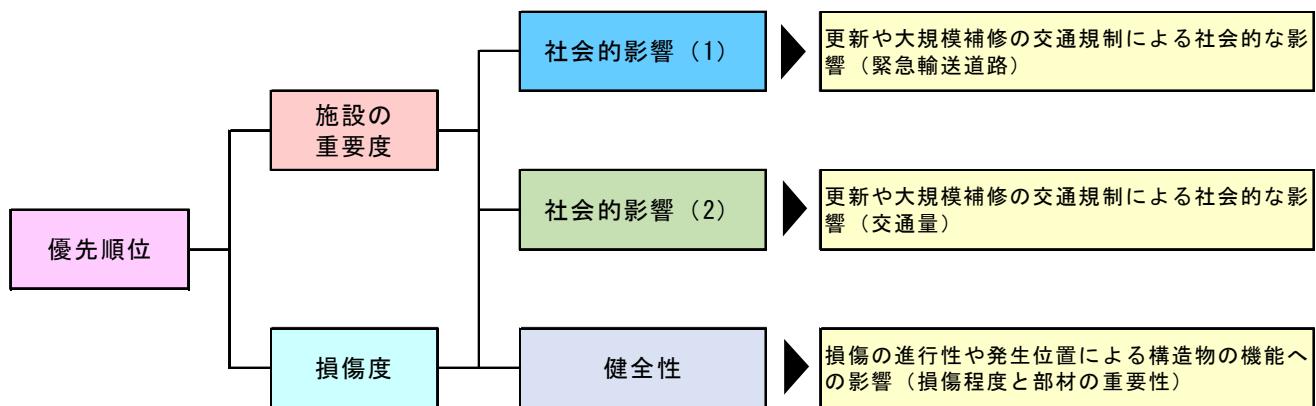
図 6. 優先順位の設定に用いる項目

定期点検で得られたデータを基に、「施設の重要度」および「損傷度」から優先順位を設定し、計画的に措置することにより施設の長寿命化を図る。

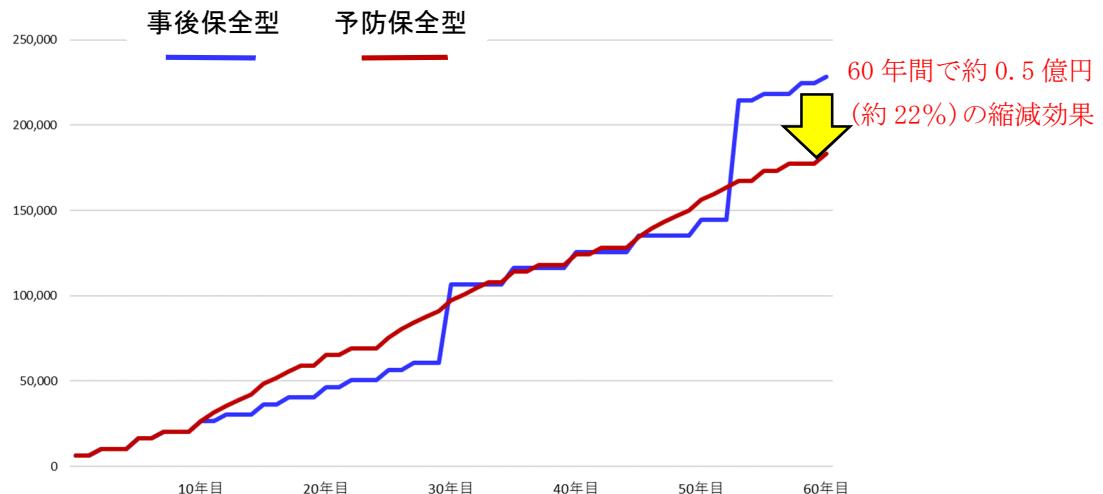
図10. 今後60年間の維持管理・更新費の試算結果（累計比較）

事後保全型と予防保全型のLCCを試算した結果、今後60年間で事後保全型では約2.3億円必要ですが、予防保全型では約1.8億円となり、約22%のコスト縮減が見込まれる。

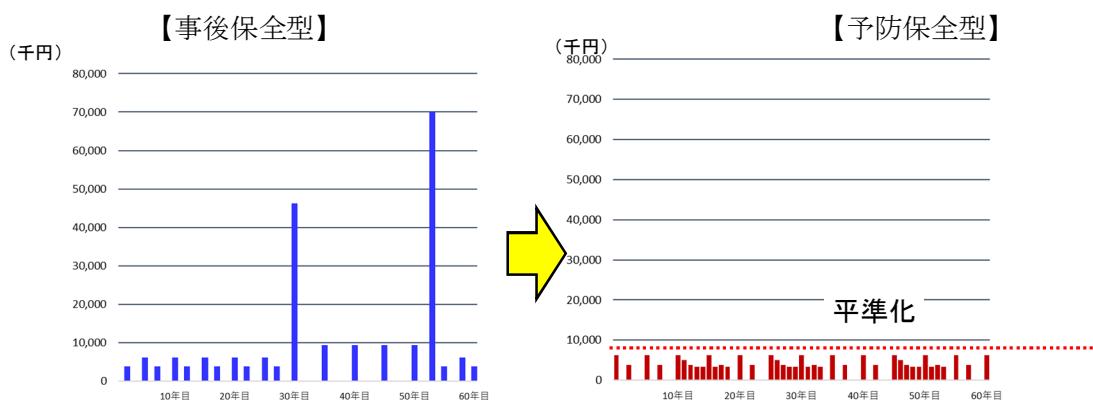
図11. 今後60年間の維持管理・更新費の試算結果（年度比較）

また、今後60年近くは、300万円／年程度の予算規模で門型標識の健全度を保つことができると見込まれる。
